LAUDO TÉCNICO DE INSPEÇÃO PREDIAL

Laudo e relatório fotográfico de reparo predial Câmara Municipal Avelino Antônio Mendes

Setembro / 2018

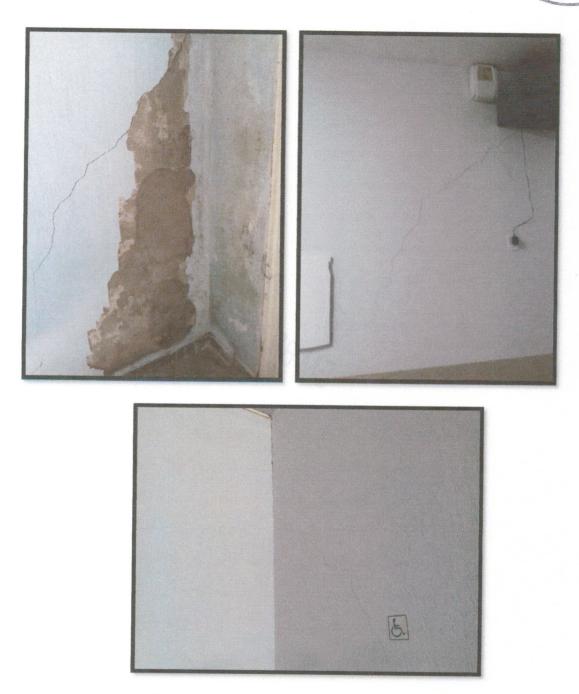
Figura 3- Trincas do lado direito e esquerdo do plenário

Problemática: Algumas trincas aparecem nas alvenarias dos cantos esquerdo e direito da entrada do plenário, na sala da presidência e na sala de arquivo. Isso por conta de dois motivos; o primeiro pelo fato dos dois pilares morrerem antes da altura do pé direito do plenário, o que dificulta a amarração das alvenarias, e a segunda é pelo fato dessa amarração entre as alvenarias não ter sido feita corretamente. Com isso, pelo fato dos dois elementos trabalharem de forma diferente (com relação a esforços solicitantes de força e temperatura) podem ocasionar trincas. Esse problema também ocorre na sala do arquivo.

OBS1: O desprendimento do reboco na parede, que aparece na foto do lado esquerdo do plenário, é também causado pelo problema de infiltração que será abordado mais a frente.

OBS2: Como as trincas após serem costuradas e rebocadas precisam ser pintadas, e pelo fato dessa pintura apresentar sinais de desgaste. Toda parede que for reparada precisa ser pintada em toda sua área, até pelo motivo de não aparentar tons diferentes na mesma parede causando assim, desconforto visual.

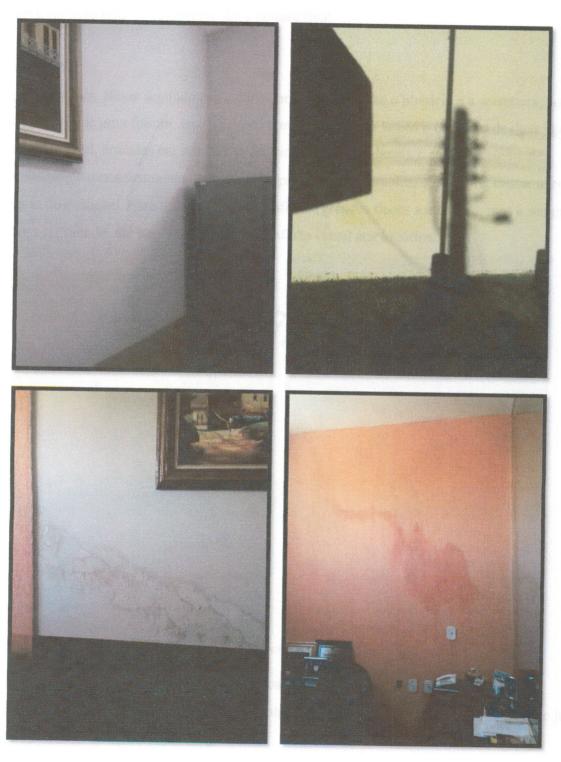
Figura 4- Trincas e fissuras do lado interno e externo da sala da presidência e na sala do arquivo

OBS: O problema na sala da presidência é causado também pela humidade por capilaridade que ocorre no jardim do lado externo, que será abordado no item 4.2.

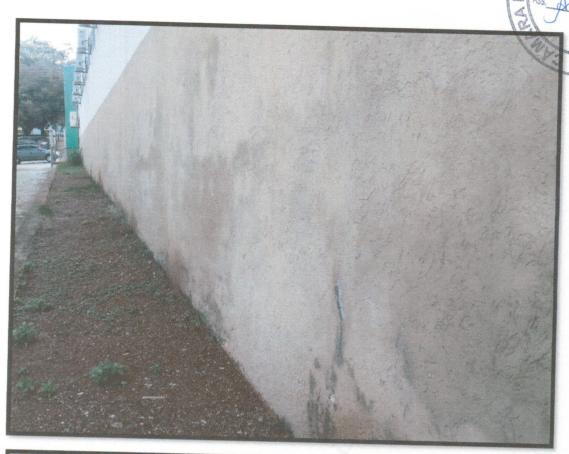
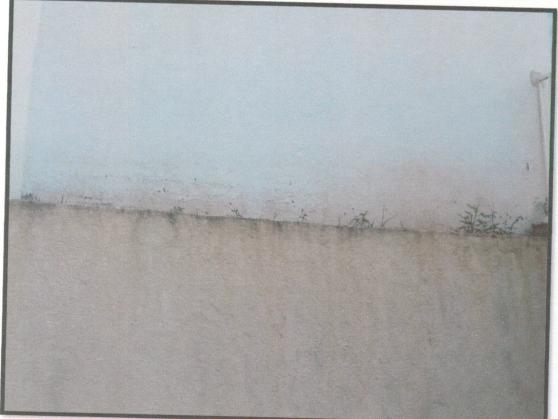
Figura 5- Umidade na alvenaria, causada pelos jardins externos da câmara

OBS: Esse tipo de jardim nas proximidades da edificação, deve ser planejado de forma que não ocorra esse tipo de patologia, prevendo um eficiente projeto de impermeabilização.

Solução: Levando em consideração que os cuidados citados acima não foram tomados, e que o jardim não cumpri a função estética a qual foi designado (como pode ser visto nas figuras 5). A solução a ser tomada é cobrir o jardim com um Passeio (calçada) de concreto (inclusive o jardim suspenso). Tomando sempre o cuidado de fazer com que a queda do passeio leve as águas pluviais para o caminho correto do descarte.

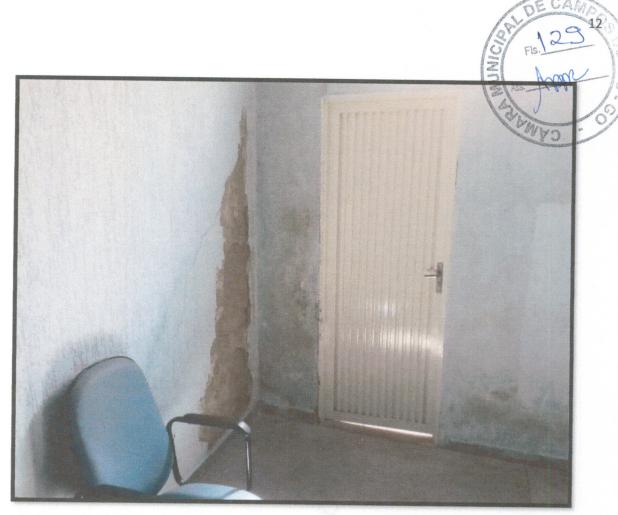
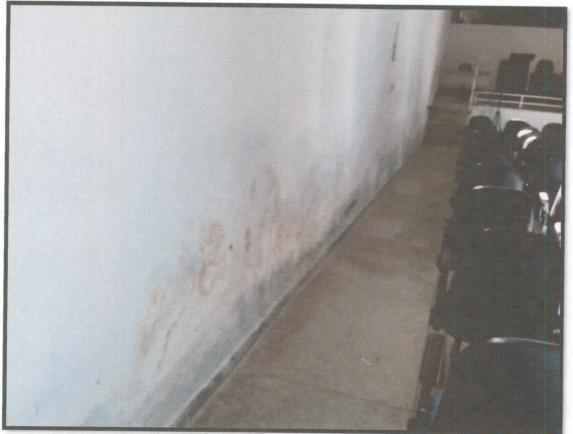
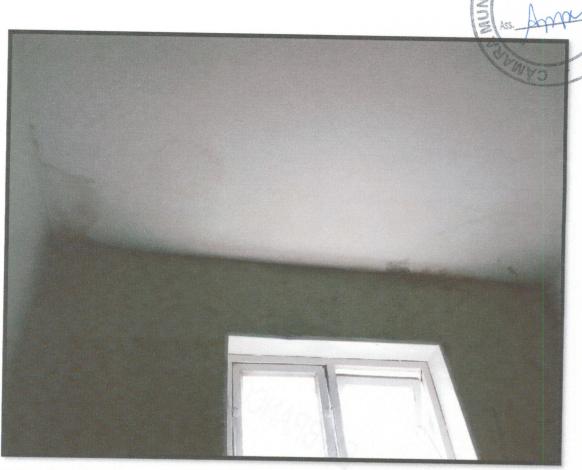
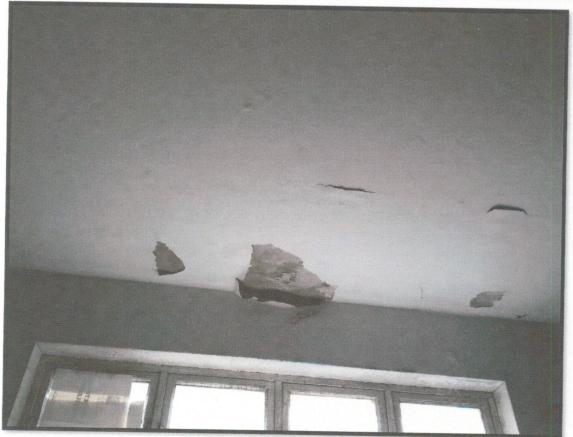
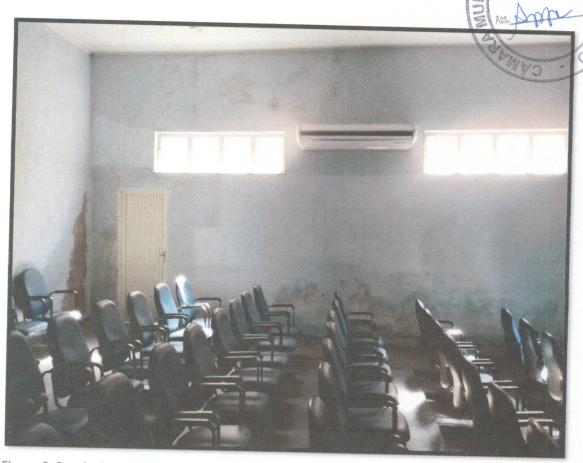
Figura 6- Patologias causadas pela umidade proveniente do transbordo da calha do telhado

Problemática: Ouve ocorrências de água pingando pelo forro (o que causou inúmeros problemas no forro PVC do local) e nas paredes do plenário, ao verificar, foi detectado que em chuvas de alta intensidade a calha não conseguia drenar o volume de água em que o telhado de 340 m² (área de contribuição do telhado para calha do lado esquerdo do prédio) descartava sobre ela. Com isso, quando a calha transbordava a água voltava para dentro da edificação causando as ocorrências citadas, entre outras patologias, como bolhas, manchas, tinta descascada e mofo espalhados pela parede do lado esquerdo do plenário, além de atingir outros ambientes com os mesmos sintomas, como a copa, o arquivo e a sala de comissão.

Solução 1: As fotos mostram a situação da pintura das paredes do plenário e das salas que sofreram com a infiltração. Nesses cômodos da edificação toda a pintura deve ser refeita em duas demãos, e executando o serviço de emassamento onde for necessário.
